CLASSIC CAR HOUSE

Green Book

MULTIBRAND CERTIFICATION

Mærke / Model	Ferrari Testarossa
Årgang	18-05-1989 // første gang i DK 27-07-1990
Kilometerstand (speedometer viser)	028200 KM
Dato for aflæsning	15-09-2025
Chassisnummer	ZFFAA17B000080833
Chassisnummer vurderes originalt i-hugget	ja X nej
Chassisnummer (attest v. manuel indhugning)	
Servicebog til bilen	Ja
Farve	Sort Ferrari 1240
Antal døre	2
Motortype	Antal cylindre 12 V Række
Andet	Boxer
Karosseritype	Coupe, Aluminium / stål
Antal nøgler til bilen	1

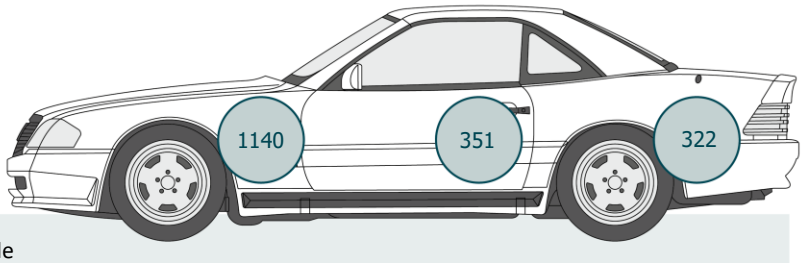
Bilens venstre side

Meget fin lakering, vurderes at den er omlakeret

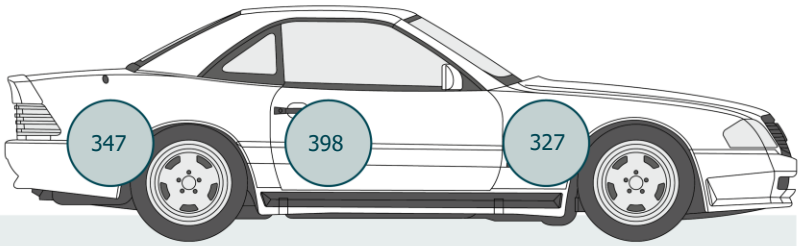
Bilens højre side

Meget fin lakering, vurderes at den er omlakeret

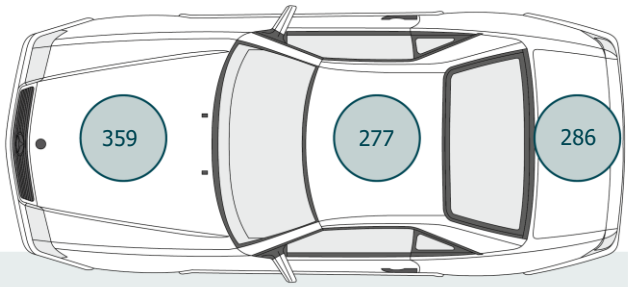
Bilens vandrette flader

Meget fin lakering, vurderes at den er omlakeret

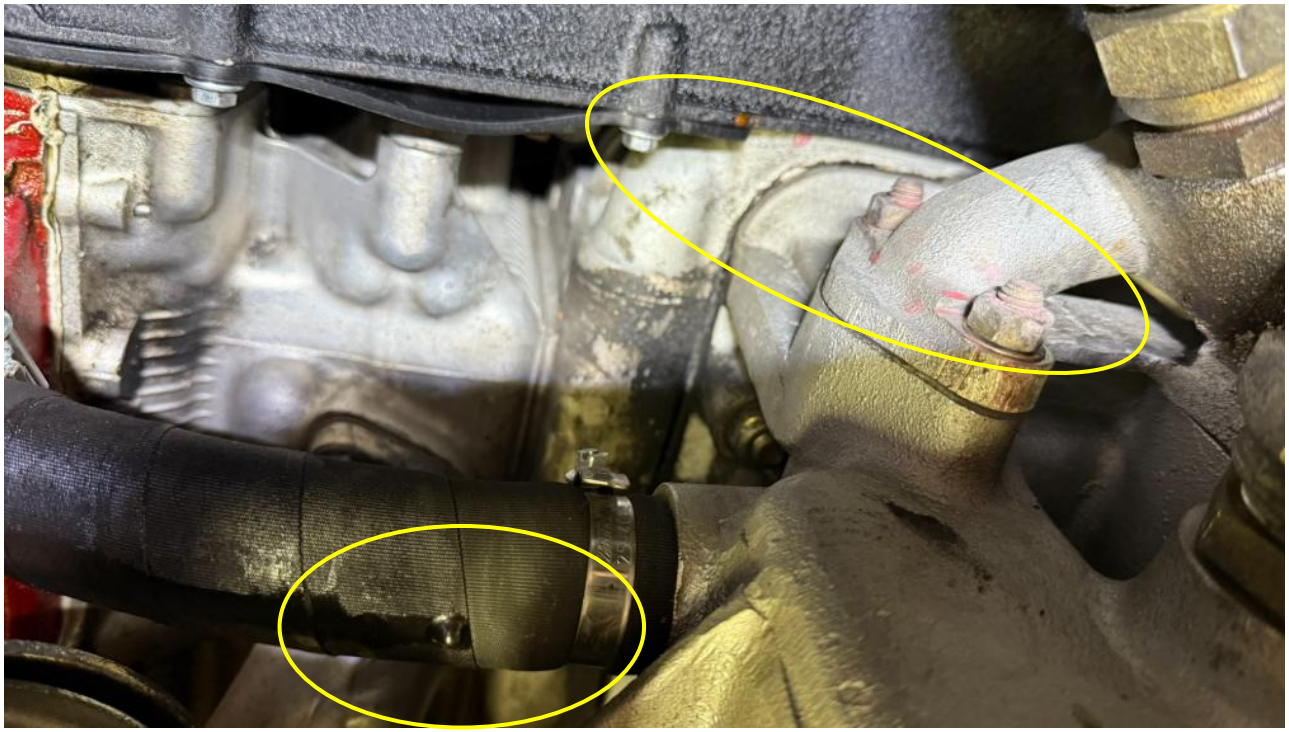
Motorrum	ok	nok
Kompressionstest “elektronisk” (pico test)	X	
Kommentar. Se specifik dataark. Mekanisk kompressionstest udført		
Oliespild	X	
Kommentar Ikke noget at se ovenfra		
Kølesystem og stand på køler	X	
Kommentar Spilder lidt kølevand, ser ud som det er vandpumpe		
Slanger generelt	X	
Kommentar		
Hydrauliksystem	X	
Kommentar		
Batteritilstand	X	
Kommentar		
Andet		
Kommentar Dokumentation for tandremsudskiftning * se bilag

Undervogn	ok	nok
Oliespild		X
Kommentar Spilder lidt olie fra ventildæksel h side		
Slør	X	
Kommentar		
Tæring – generel tilstand	X	
Kommentar		
Udstødning	X	
Kommentar		
Andet		
Kommentar Bundplader er fastmonteret med strips, bør laves originalt

Oliespild fra ventildæksel og vandspild (vandpumpe)
